# Prípadová štúdia

## Dlhodobý test podkoľajnicových podložiek extrémne namáhanej trati v Brazílii (BR)

# Vyššia dostupnosť pre využitie extrémne namáhaných tratí

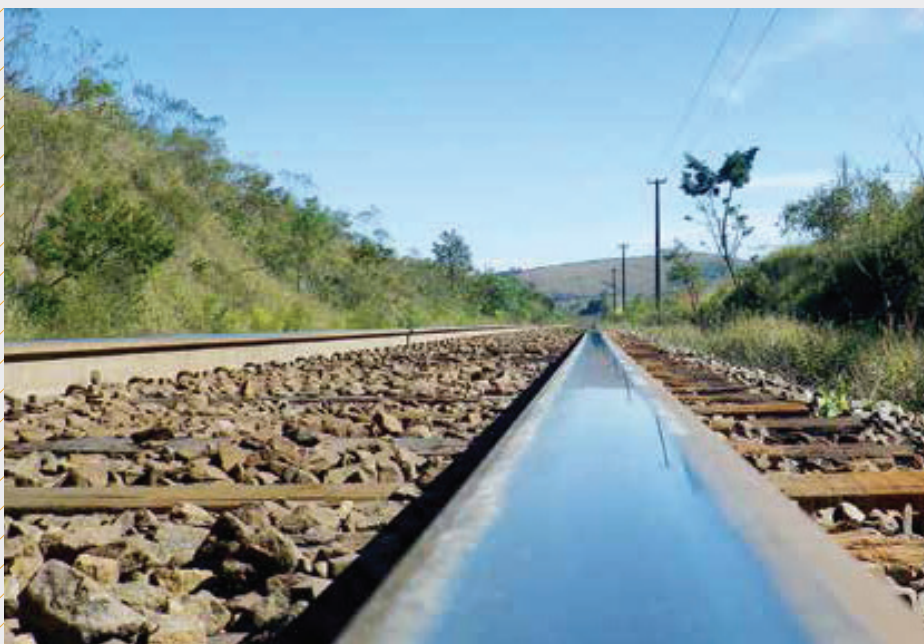
Po trati sa prepravujú kontajnery a uhlie na východné pobrežie

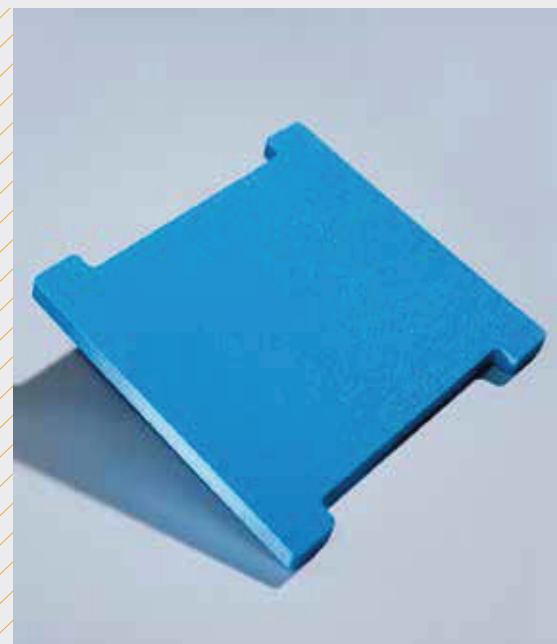
Podkoľajnicová podložka Syldyn®

Podkoľajnicové podložky Getzner môžu byť dodatočne inštalované ľahko a rýchlo. Inštalujú sa priamo pod pätku koľajnice a inštalácia si nevyžaduje dlhodobú výluku. Joao Marcos, projektový manažér Getzner, vysvetľuje: „Inštalácia podkoľajnicových podložiek je najjednoduchší spôsob ako zabezpečiť pružnosť v železničnom zvršku bez obnovy kompletného štrkového lôžka. Na skúšobnej trati v Brazílii je kamenivo zničené resp. veľmi stlačené, čo spôsobuje, že v celom zvršku chýba pružnosť. Naše podkoľajnicové podložky tento nedostatok kompenzujú.“

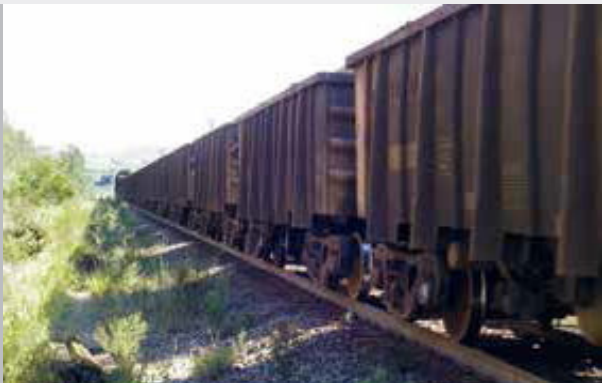
Vlaky na extrémne namáhanej trati sú dlhé približne 2 km    Zabudovaná podkoľajnicová podložka

1 674 km vedie cez tri štáty: Rio de Janeiro, Minas Gerais a Sao Paulo a je neustále vystavená nezvyčajne veľkej záťaži. Každý vlak na tejto linke má dĺžku asi 2 km a má v priemere zaťaženie nápravy 33 ton.

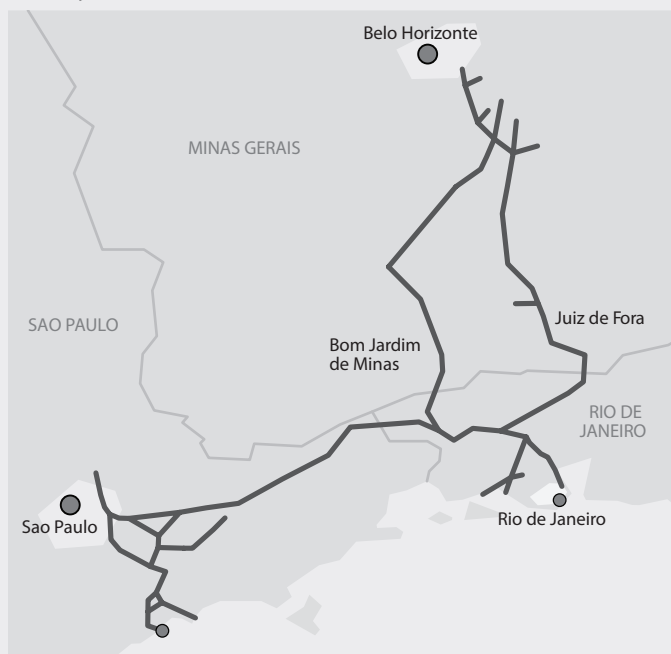
Aktuálna sieť spoločnosti MRS Logistica S. A.
